Naprawa korony ceramicznej metodą bezpośrednią z wykorzystaniem odłamanego fragmentu – opis przypadku

Direct technique to repair a ceramic crown using its fractured part. A case report

Przemysław Gasiuk, Zbigniew Kucharski

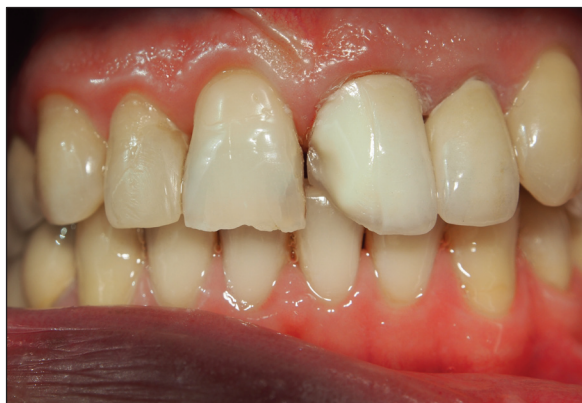
odbudowującej zęb 21 (ryc. 1), przynosząc ze sobą dobrze zachowany odłamany fragment korony (ryc. 2). W wywiadzie podał informację, że użytkował koronę od 4 lat, a ze względu na zobowiązania zawodowe potrzebuje natychmiastowej estetycznej odbudowy uzupełnienia. Po dokładnym badaniu przedmiotowym stwierdzono nieprawidłowości zgryzowe, o których pacjent został poinformowany. Po kontroli odłamanego fragmentu, zdecydowano o naprawie poprzez jego adhezyjne połączenie. Metoda ta jest możliwa jedynie w sytuacji gdy fragmenty jednoznacznie do siebie pasują. Nie było to docelowe rozwiązanie, jednak konieczne ze względu na ograniczenia czasowe. Dla uzyskania ochrony tkanek miękkich oraz utrzymania suchości niezbędnej dla procesów adhezji konieczne było założenie koferdamu (ryc. 3). Chroni on również pacjenta przed połknięciem lub zaaspirowaniem odłamanego fragmentu. Powierzchnia porcelany zarówno odłamej części, jak i pozostałej na zębie została bardzo dokładnie oczyszczona i odfuszczona. Pacjent nie posiadał wiedzy na temat materiału z którego została wykonana korona, dlatego zdecydowano się na przygotowanie powierzchni części pozostałej na zębie przez piaskowanie (ochrona przed działaniem kwasu wytrawiacza), a powierzchni odłamego fragmentu przez wytrawienie 9,5% kwasem fluorowodorowym. Po dokładnym kondycjonowaniu powierzchni i ich oczyszczeniu przez płukanie wodą destylowaną zastosowano silan Monobond Plus (Ivoclar Vivadent). Silan wcieryany był w powierzchnię 3 razy po 20 sekund po czym dokładnie osuszany. Na tak przygotowane fragmenty nałożony został system łączący Syntac (Ivoclar Vivadent), a następnie cement kompozytowy Variolink II (Ivoclar Vivadent). W danym przypadku najlepiej było użyć cementu przeziernego, co umożliwiło uzyskanie korzystnego efektu estetycznego. Materiał dokładnie rozprowadzono na powierzchni za pomocą aplikatora microbrush. Bardzo ważne

Ryc. 1. Zdjęcie wewnątrzustne – uszkodzona korona 21.

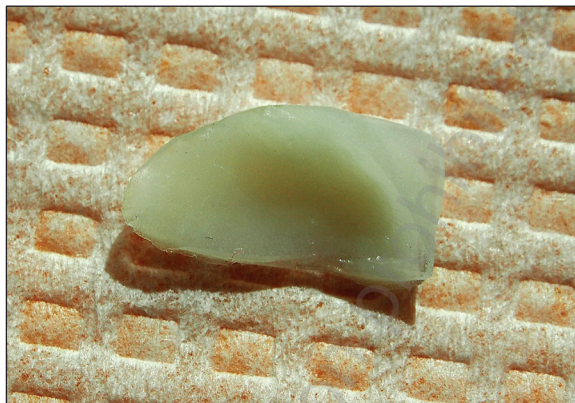
Ryc. 2. Odlamany fragment korony.

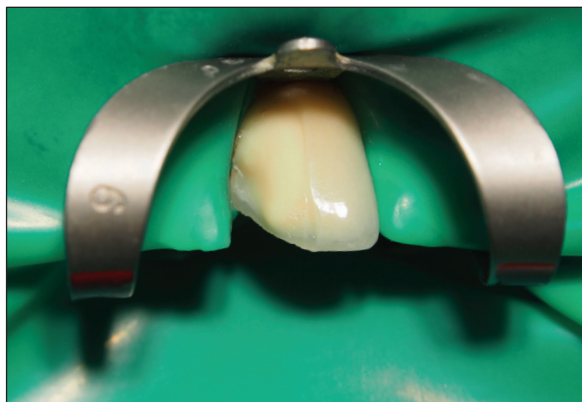
Ryc. 3. Zdjęcie wewnątrzustne – założony koferdam, pacjent przygotowany do zabiegu.

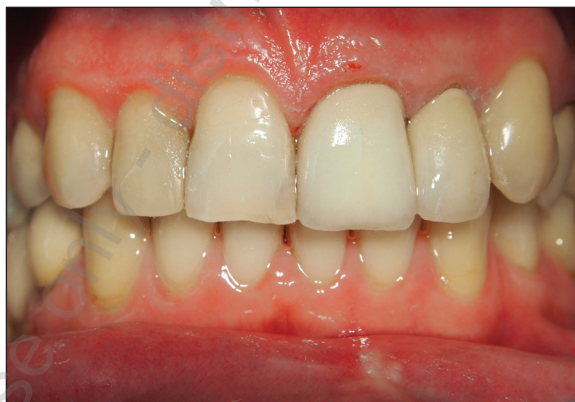
Ryc. 4. Zdjęcie wewnątrzustne – stan po zacementowaniu odlamanego fragmentu korony, po wypolerowaniu połączenia.

jest, aby cement wypłynął ze wszystkich krawędzi, wtedy lekarz może być pewien, że użył właściwej ilości materiału. Istotne jest także to, by cementowany fragment delikatnie przytrzymywać do momentu polimeryzacji. Podczas tej czynności należy dokładnie kontrolować przyleganie krawędzi. Z powodu możliwości zbyt wczesnego związania cementu łączącego, należy unikać kierowania silnego światła lampy zabiegowej unitu stomatologicznego bezpośrednio na obszar cementowania. Usunięcie nie spolimeryzowanego kompozytu można wykonać zwilżonym żywicą łączącą pędzelkiem – pozwoli to na wygładzenie brzegów i ułatwi późniejsze polerowanie. Aby powstrzymać

dostęp powietrza i powstanie warstwy inhibicyjnej należy przed ostateczną polimeryzacją położyć żel glicerynowy. Procedurę naświetlania stosowano przez 40 sekund od strony podniebiennej, policzkowej i od strony brzegu siecznego. Do usunięcia nadmiaru spolimeryzowanego cementu użyto małego skalpela i kirety. Do polerowania zastosowano gumki do porcelany i pastę diamentową. Uzyskano zadowalający efekt estetyczny, który w pełni satysfakcjonował pacjenta (ryc. 4). Na zakończenie wizyty pacjent został poinformowany o konieczności wymiany uzupełnienia na nowe po dokładnej analizie i korekcie warunków zwarciowych.
