# Odbudowa startych patologicznie zębów z wykorzystaniem różnych technik – opis przypadku

## Reconstruction of abraded teeth with the use of different techniques – case study

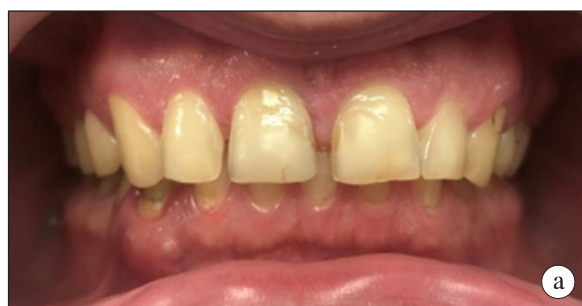
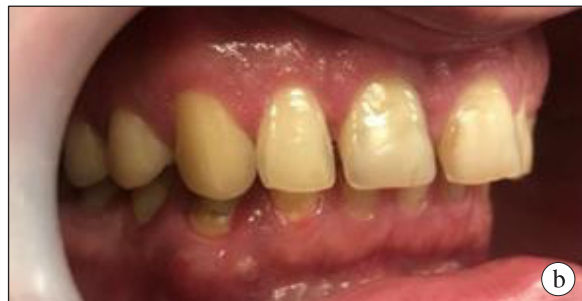
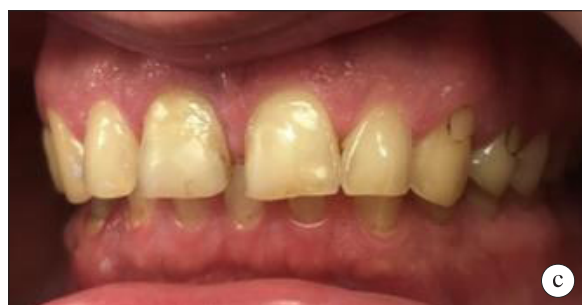
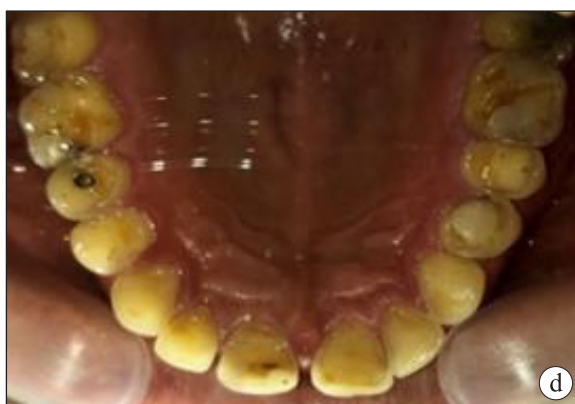
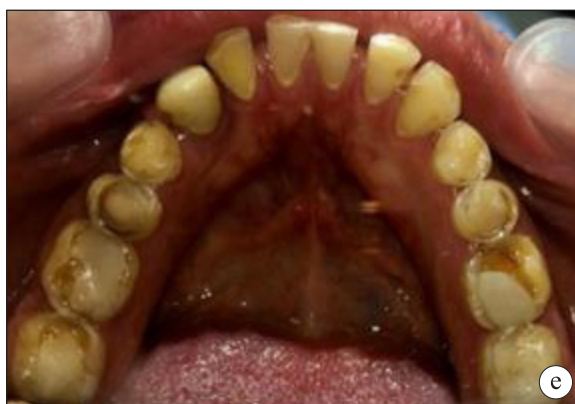
Zmierzono indeks starcia zębów – TWI wg Smith and Knight. Z pośród 32 zębów obecnych w jamie ustnej, aż 37,5% z nich stanowiły zęby z 3 stopniem zniszczenia, odpowiadający utratą szkliwa i ekspozycją zębiny powyżej 1/3 powierzchni na powierzchni okluzyjnej oraz ubytek głębokości 1-2mm w okolicy szyjki zęba. Pozostałe zęby wykazywały od 1 do 2 stopnia wg indeksu TWI. W wyniku starcia patologicznego wszystkich zębów, stwierdzono obniżoną wysokość zwarcia oraz zaburzony przebieg płaszczyny zwarcia (ryc. 2 a-e).<sup>8</sup>

Ryc. 2. Stan przed leczeniem.

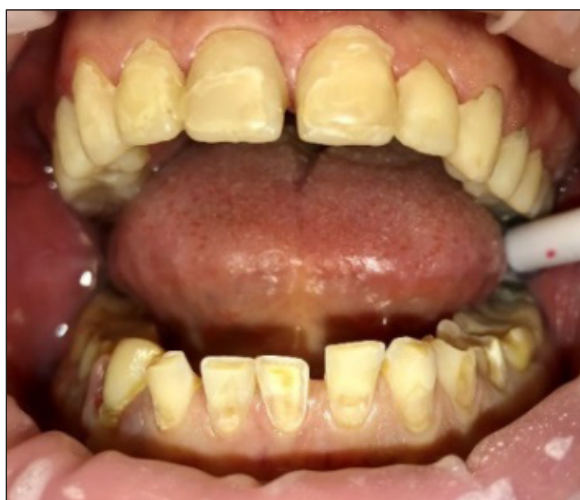
Ryc. 3. Opracowane zęby w żuchwie.

opracowano i wypełniono ubytki próchnicowe (ryc. 3). W technice flow injection, odbudowuje się co drugi ząb z wcześniejszą izolacją, np. przy pomocy taśmy teflonowej (ryc. 4). Następnie, indeks silikonowy nałożono na łuk zębowy i wtłoczono materiał kompozytowy o konsystencji typu flow z gamy kompozytów „injectable” przez formę silikonową oraz naświetlono lampą polimeryzacyjną (ryc. 5). Po kolejnym wypełnieniu i opracowaniu nadmiarów wszystkich zębów w żuchwie, przystąpiono do odbudowy zębów 17, 16 oraz 26, 27 tą samą techniką (ryc. 6).

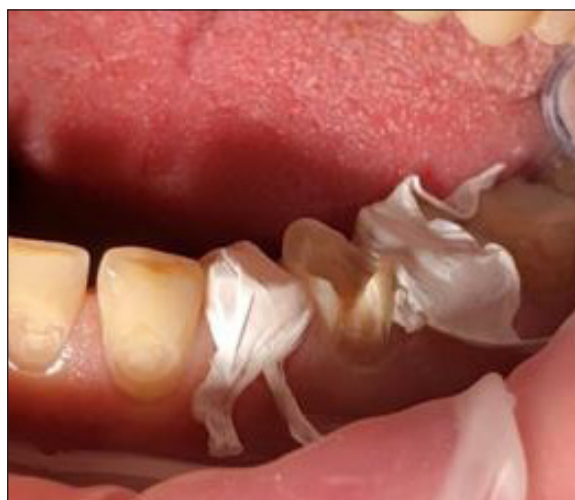
Ryc. 4. Zabezpieczone zęby taśmą teflonową.

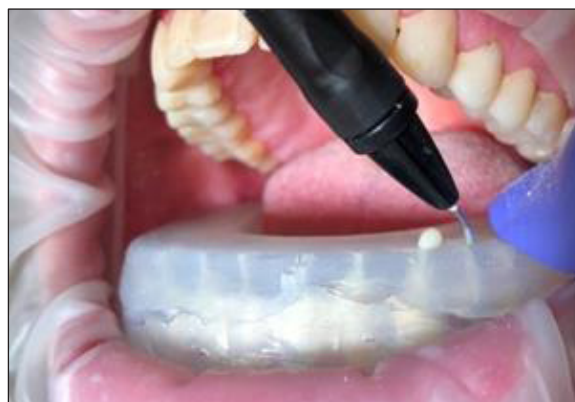
Ryc. 5. Indeks silikonowy podczas wprowadzania materiału kompozytowego.

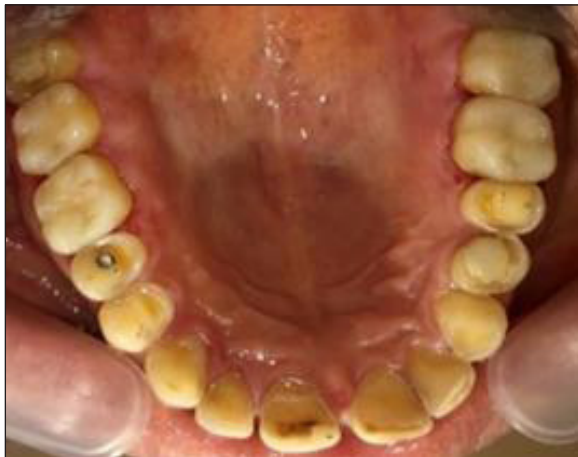
Ryc. 6. Odbudowane zęby trzonowe w szczęce

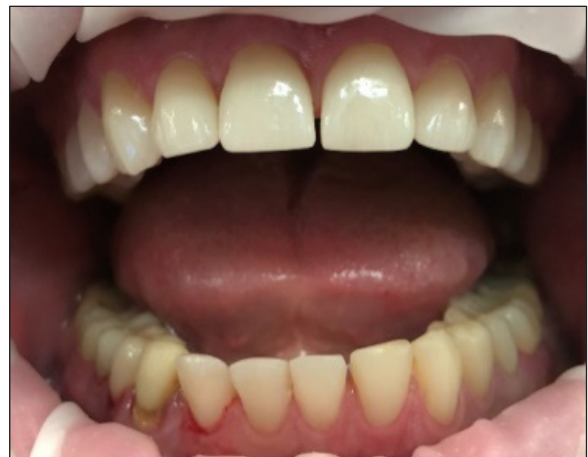
Ryc. 7. Stan po zacementowaniu nakładów i koron na zębach 15, 14, 13, 12, 11, 21, 22, 23, 24, 25.

Gotowe uzupełnienia ceramiczne osadzono z zastosowaniem cementu kompozytowego o dualnym mechanizmie wiązania Multilink® (ryc. 7). Po zacementowaniu koron, przeprowadzono kontrolę okluzji oraz pobrano wycisk w celu wykonania szyny zgryzowej ochraniającej zęby szczęki (ryc. 8 a-e).

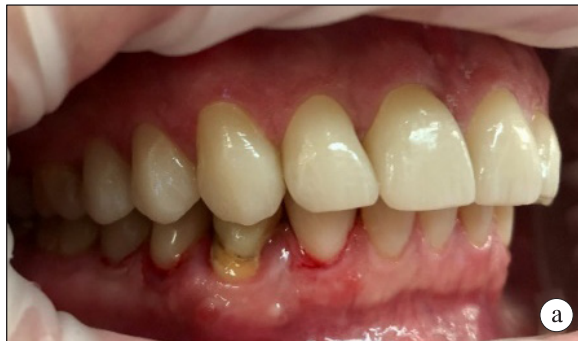
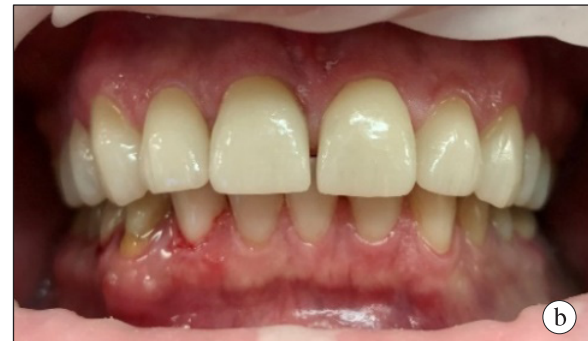
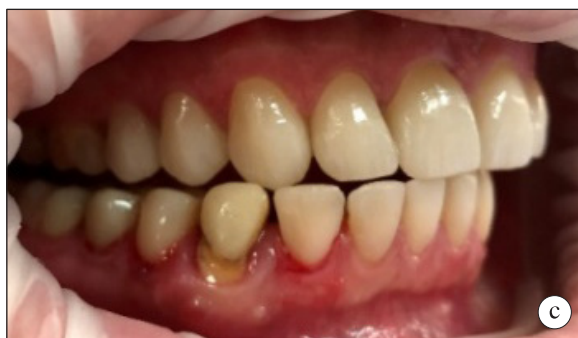
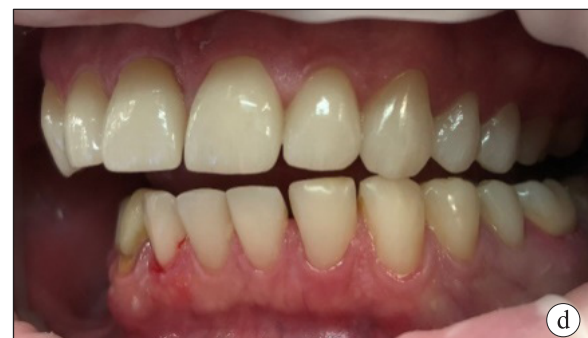
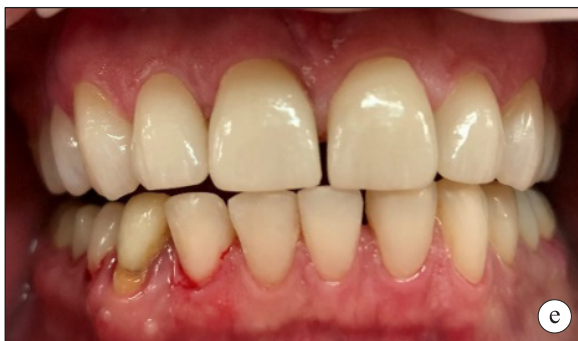
Ryc. 8. Warunki zwarciove: a, b – zwarcie statyczne; c – prowadzenie kłowe, strona prawa; d – prowadzenie kłowe, strona lewa; e – prowadzenie sieczne.

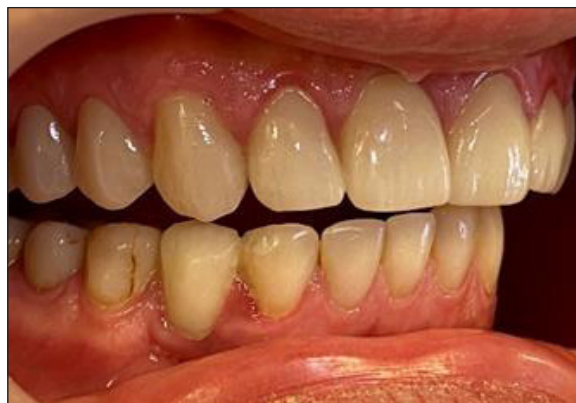
Ryc. 10. Stan mostu adhezyjnego po 2 latach użytkowania.

Pacjent, mimo tych informacji, na wizycie kontrolną zgłosił się dopiero po 2 latach, a jej powodem była utrata ochronnej szyny zgryzowej. W trakcie tej wizyty, stwierdzono liczne złogi kamienia nazębnego oraz osadu, również w okolicy mostu adhezyjnego (ryc. 9, 10). Wykonano polerowanie mostu, a pacjenta skierowano na higienizację. Wykonano również nową szynę ochronną. Pacjent nie zgłasza dolegliwości, zaobserwowano poprawę rysów twarzy w aspekcie objętości mięśni żwaczowych.
